Půdorys 1NP  
Stávající stav a bourání

| stavba: <b>Rekonstrukce ZŠ Veleň</b> | datum: | 08/2013 |
| výkres: Půdorys 1.NP<br>Stávající stav a bourání | D.1.1 | 2 |

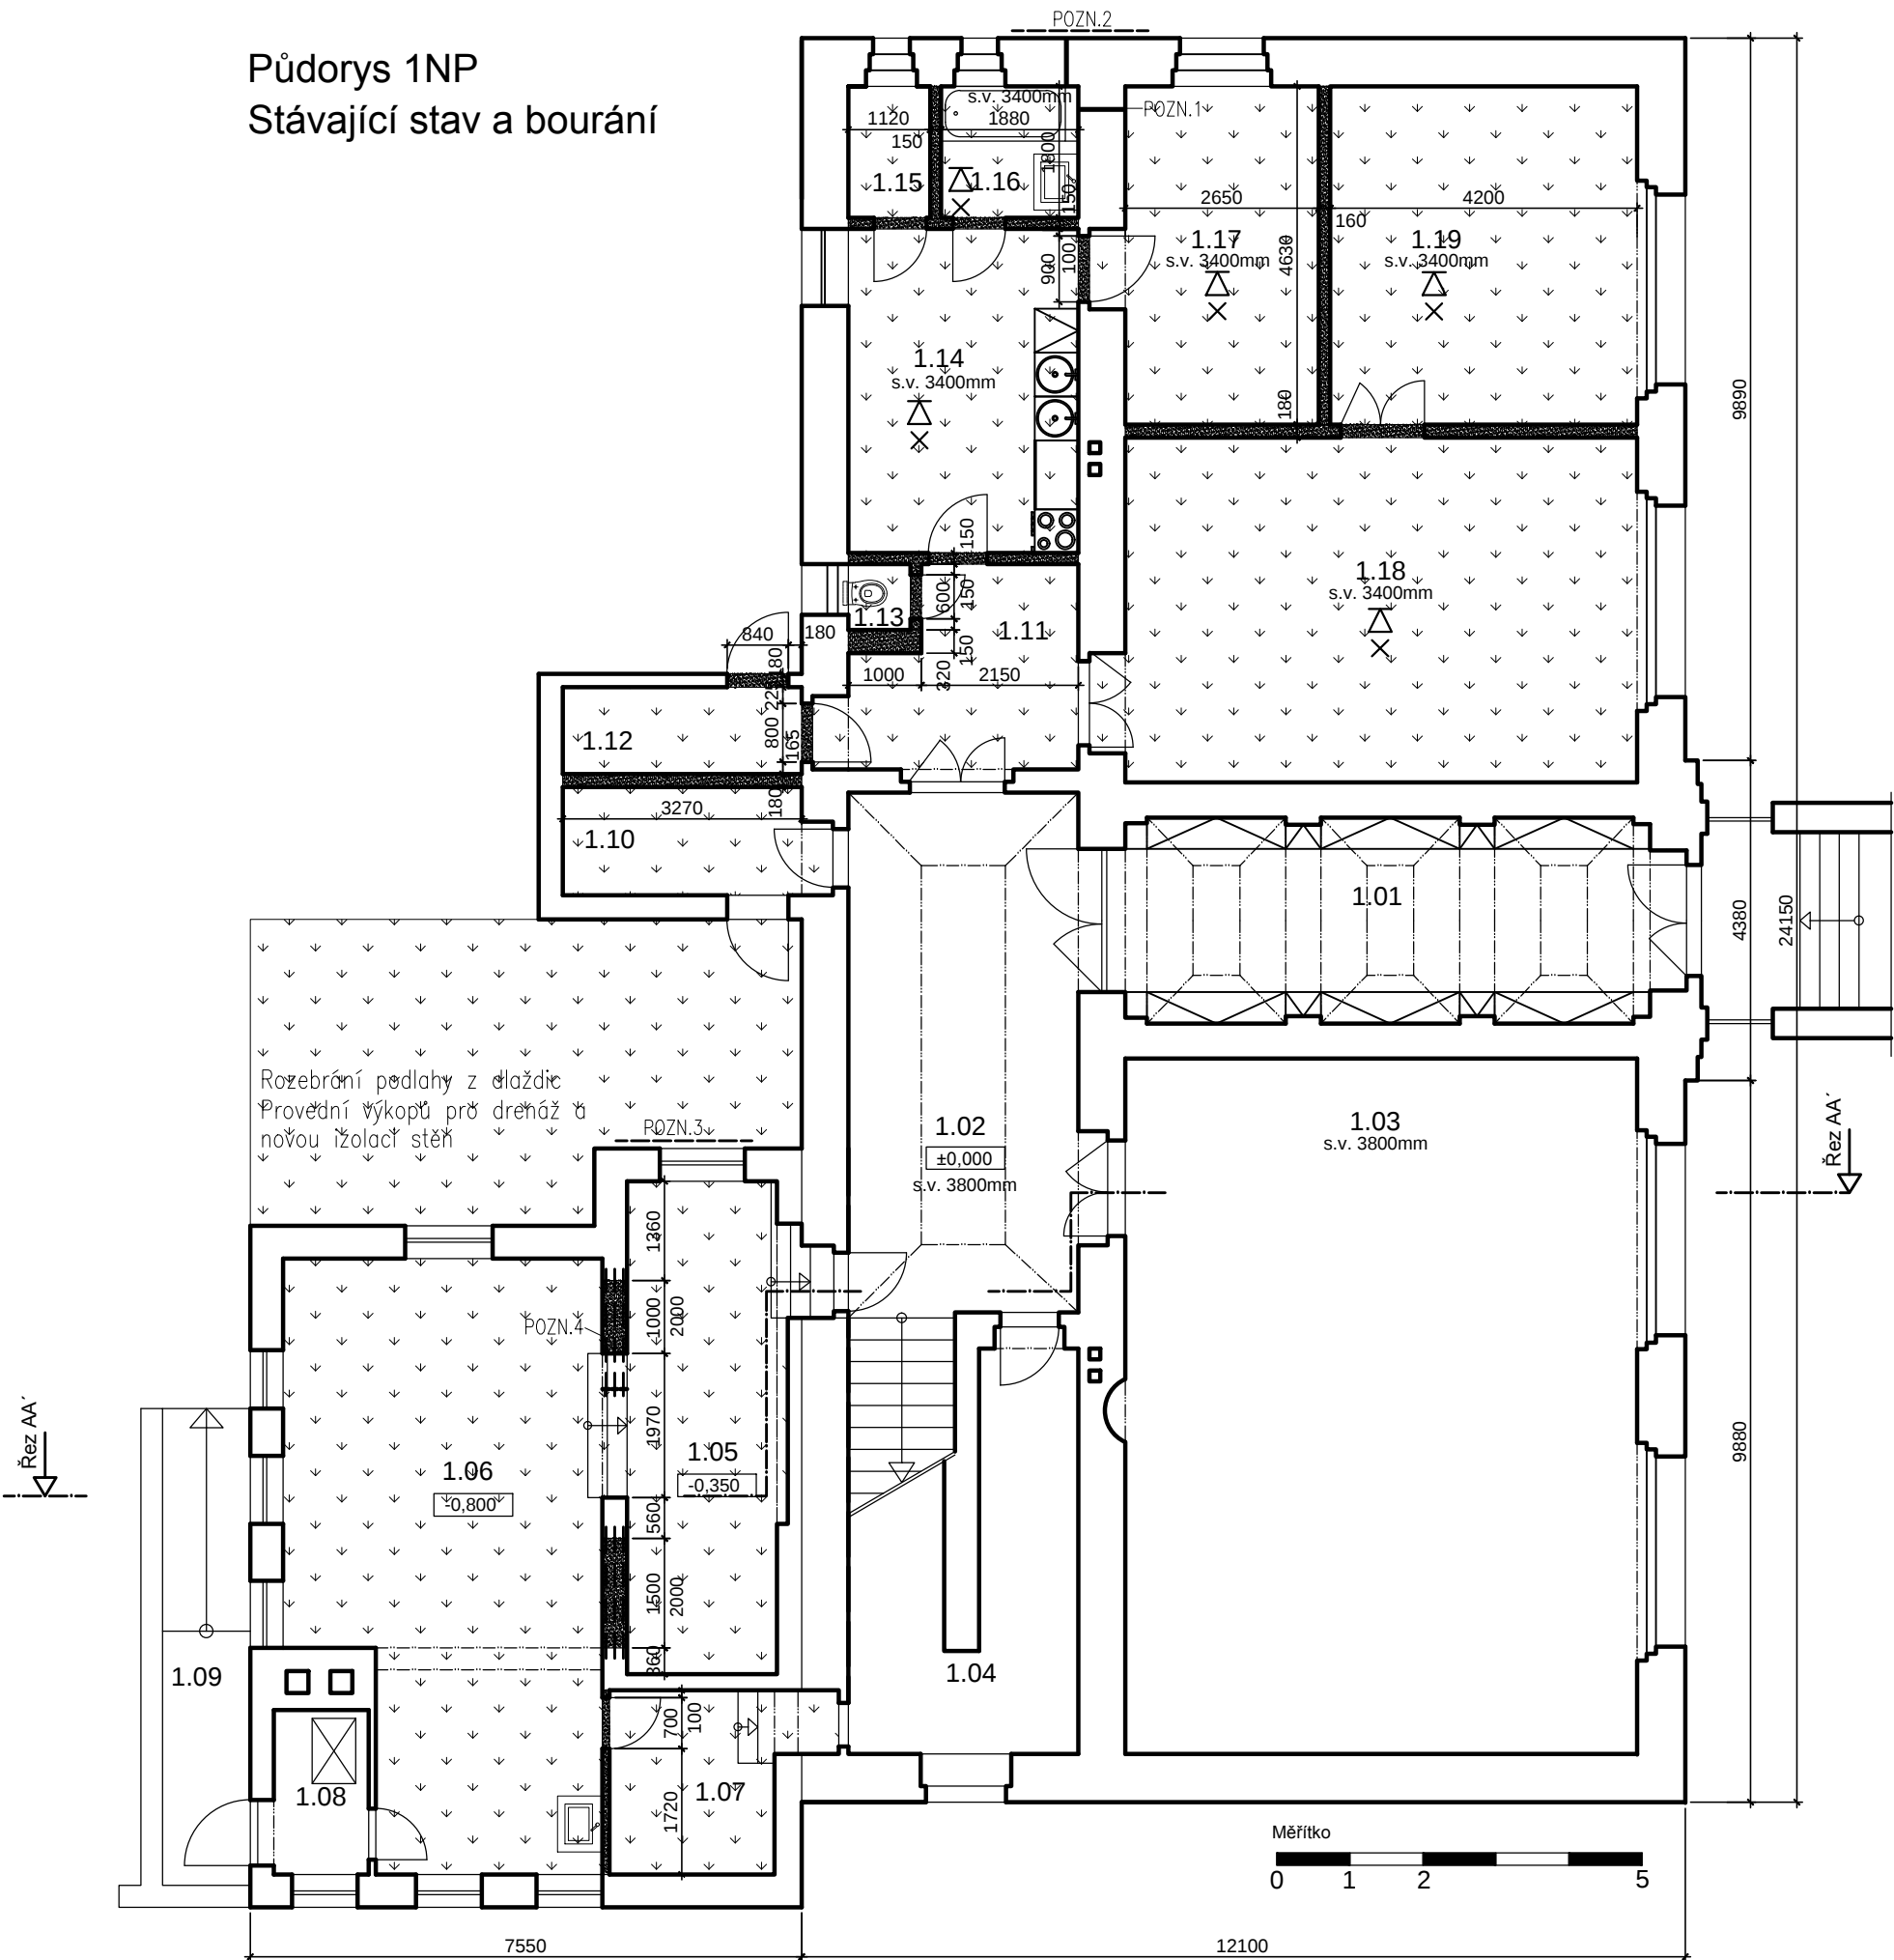
- Bourané svislé konstrukce
- Demontáž nášlapných vrstev podlahy vč. lokálního vyspravení podlah
- Bourání snížených podhledů

- POZN.1- Vlhké zdivo odkrýt rozvody vytápění pak utěsnit  
POZN.2- Zatéká do fasády nejspíš od venkovního vývodu na zalévání  
POZN.3- Zatéká do fasády přes nopovou izolaci  
POZN.4- Před vybouráním otvoru dozít zdivo a osadit překlad
